## **De restauratie van ‘De Burcht’ Henri Polaklaan 9 Amsterdam**

<b>Datering</b>	1898-1900
<b>Architect</b>	H.P. Berlage
<b>Eigendom</b>	2007
<b>Restauratie</b>	2008-2010
<b>Bijzonderheid</b>	Hoogtepunt uit de architectuur en interieurkunst van rond 1900

### **De restauratie van 2008-2010**

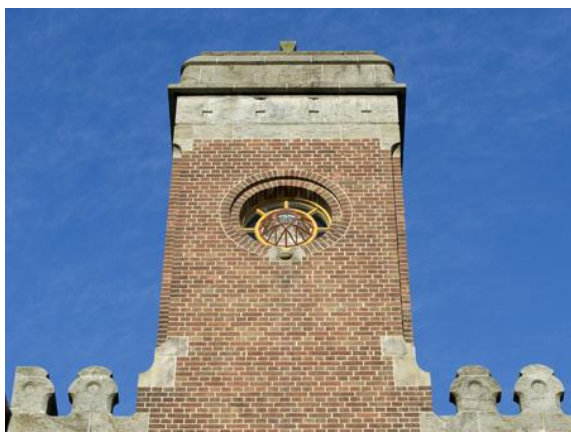
Het ruim honderd jaar oude pand is lange tijd in gebruik geweest als vakbondsgebouw en vele malen verbouwd. Vanaf 1990 deed het dienst als vakbondsmuseum. In 2000 volgde een nauwgezette restauratie van de muurschilderingen in de Bondsraadzaal. Omdat het gebouw ernstige bouwkundige problemen kende, werd het in 2007 overgedragen aan monumentenorganisatie Vereniging Hendrick de Keyser. De Vereniging was reeds in het bezit van het Raadhuis van Usquert, een architectonisch kleinood ontworpen door Berlage. Steun van het SNS REAAL Fonds en de BankGiro Loterij maakten de overdracht en restauratie van de Burcht mogelijk. De restauratie was gericht op constructief herstel van het casco, herstel van de historische interieurafwerking en het geschikt maken van het gebouw

voor een nieuwe functie. Bij de restauratie zijn verschillende vondsten gedaan. Zo kwamen achter voorzetwanden en verlaagde plafonds sporen van de interieurs van Berlage tevoorschijn. Licht en kleur bleken een belangrijke rol te spelen in het ontwerp. De rode draad bij de restauratie was het terugbrengen van de eenheid die zo kenmerkend was voor het ontwerp. De historische indeling, kleuren en inrichting zijn in ere hersteld. Moderne voorzieningen zijn op ingenieuze wijze onzichtbaar weggewerkt. De Burcht is nu wetenschappelijk bureau voor de vakbeweging en locatie voor conferentie, vergadering of evenement.

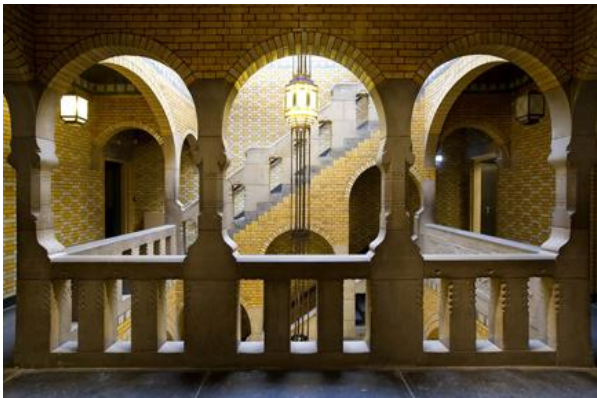
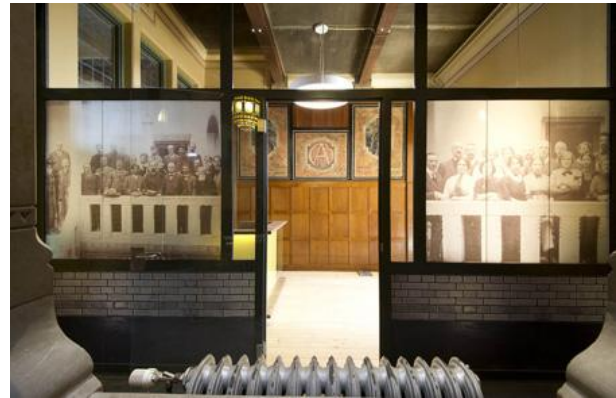
*Trappenhuis en Receptie (foto's Arjan Bronkhorst)*

Direct achter de hoofdingang ligt, alsof het een Florentijnse binnenplaats betreft, de hal met het trappenhuis. Licht valt vanuit de glazen kap naar beneden tot in het souterrain (door originele glazen vloerplaten). De muren zijn opgemetseld met gele en witte geglazuurde bakstenen. Heel subtiel wordt de lichtinval versterkt door een steeds lichter wordend kleurgebruik boven in het gebouw. Kolommen, balustrades en de verschillende in het natuursteen gehakte ornamenten vallen precies in het platte vlak van de wanden. Op deze wijze liet Berlage de massa spreken. Nergens zijn constructieve elementen verhuld achter stucwerk. Stralend middelpunt van de hal is de immense (12 meter lange!) lamp uit 1919 van de hand van Jan Eisenloeffel. De restauratie van de (1100 kg zware) lamp vereiste een aparte steiger voor demontage. De Nationale Postcode Loterij droeg bij door de benodigde LED lampen te schenken.

Bij de restauratie is veel aandacht besteed aan het terugbrengen van de historische indeling en routing van het vakbondsgebouw. Bij de receptieruimte was dit een bijzondere uitdaging. Hier was de oorspronkelijke houten pui verdwenen. Door de restauratiearchitect is, conform de oude indeling, een eigentijdse pui ontworpen met staal en glas die nu de scheiding tussen hal en receptie vormt. Als verwijzing naar de historische functie zijn op de glasplaten foto's van de vroegere gebruikers van het gebouw aangebracht, die hiermee weer een beetje aanwezig zijn. De ingang naar de Bondsraadzaal vergde een andere inventieve oplossing. Oorspronkelijk kon men de zaal via een wachtruimte met dubbele deuren betreden. In de jaren '20 werd de wachtkamer een kantoortje achter een pui met loketjes, ontworpen door glaskunstenaar Elias Smalhout. Later werd het vertrek een bergruimte. Door de twee delen van de pui draaibaar te maken is de oorspronkelijke routing naar de Bondsraadzaal hersteld. De fraaie klok in de pui is gerestaureerd.

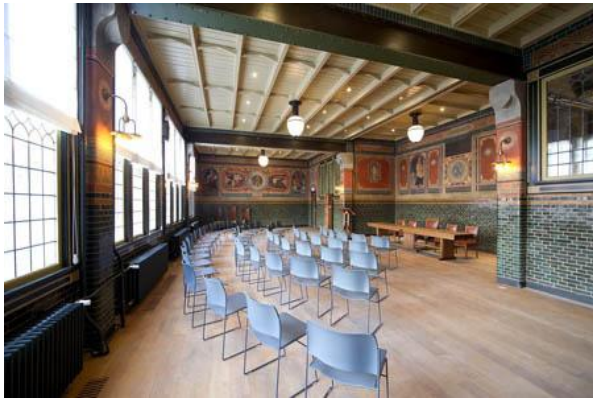
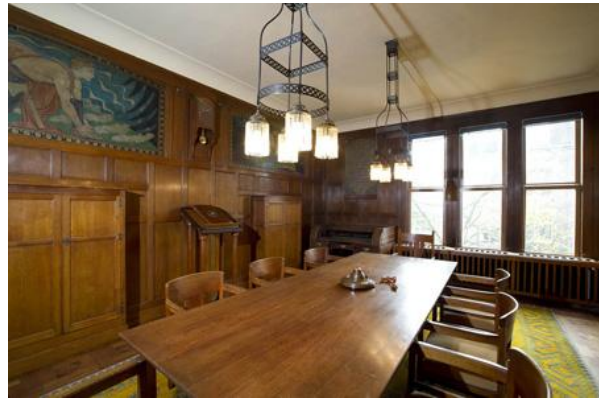
*Bondsraadzaal en Bestuurskamer (foto's Arjan Bronkhorst)*

De Bondsraadzaal vormt het hart van het gebouw. In eerste instantie werd de decoratie van de zaal door Berlage ontworpen. In de periode 1904-'07 realiseerde Richard Roland Holst vervolgens de muurschilderingen. Deze symboliseren de strijd van de arbeidersbeweging. De cyclus is op te vatten als verleden (tegenover de hoofdingang, met beelden van ellende, verzet, geestdrift en hoop), heden (de lange zijde, met beelden van standvastigheid, solidariteit, offervaardigheid en vertrouwen rond het door Berlage ontworpen monogram van de vakbond) en toekomst (aan de ingangszijde, met een visioen van een nieuwe maatschappij waarin arbeid en schoonheid verenigd zijn). Kort na de voltooiing van de muurschilderingen voltrok zich echter een kleine ramp: de schilderingen bleken zeer kwetsbaar en bladderden af. In 1919 verdwenen ze achter een betimmering. Richard Roland Holst maakte na een lange periode van voorbereiding in de jaren 1934-'37 een tweede serie schilderingen, dit maal op platen in de betimmering. In 2000 werden deze verwijderd en de nog aanwezige oorspronkelijke schilderingen zorgvuldig gerestaureerd. De tweede serie schilderingen werd opgeslagen.

Ook in de kantoren op de eerste verdieping is de oorspronkelijke wandafwerking teruggebracht. Op deze verdieping was onder andere de directiekamer, met zware kluis voor de ledencontributies, en de Bestuurskamer. Dit tot in details door Berlage ontworpen vertrek is uitzonderlijk gaaf bewaard gebleven. Hier bevinden zich drie schilderijen uit 1911-'12 eveneens van Richard Roland Holst. Zij symboliseren de indeling van de dag in drie delen: 'Sterke Uren van de Arbeid', 'Zachte Uren van de Ontspanning' en 'Diepen Uren van de Slaap'. De inrichting van de kamer was een geschenk, net als vele andere interieuronderdelen in het gebouw. In dit geval van de jonge bondsleden als dank voor de invoering van de achturige werkdag voor diamantbewerkers in 1911. Het interieur is gerestaureerd tot in het kleinste detail, waaronder het inktstel en de voorzitterskamer. De prachtige door Berlage ontworpen lampen werden teruggevonden, zijn gerestaureerd en teruggehangen.

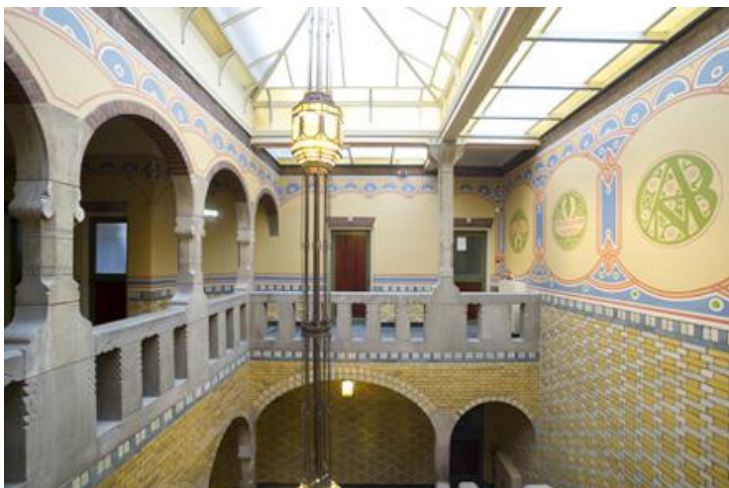
*Geschilderde medaillons, gevonden op de bovenste verdieping van het trappenhuis (foto Arjan Bronkhorst)*

De symboliek van de strijd voor een betere toekomst en geestelijke verheffing, zo nadrukkelijk aanwezig in het gebouw, bleek ook toen aan het eind van de restauratie een spectaculaire vondst werd gedaan op de tweede verdieping van het trappenhuis. Hier werden onder latere verflagen vijf geschilderde medaillons gevonden. Op de prachtig gestileerde medaillons waren de teksten 'bewustheid' (met als symbool een vuist met duim omhoog), 'offervaardigheid' (met hand naar beneden), 'A.N.D.B.' (het door Berlage ontworpen monogram), 'eenheid' (met een gebalde vuist), en 'standvastigheid' (met hand omhoog) te lezen. De medaillons zijn voorzichtig blootgelegd. Latere verflagen werden minutieus verwijderd en sleetse plekken geretoucheerd. De omliggende sjabloonschilderingen zijn met hun oorspronkelijke matte en doorschijnende uitstraling teruggebracht.

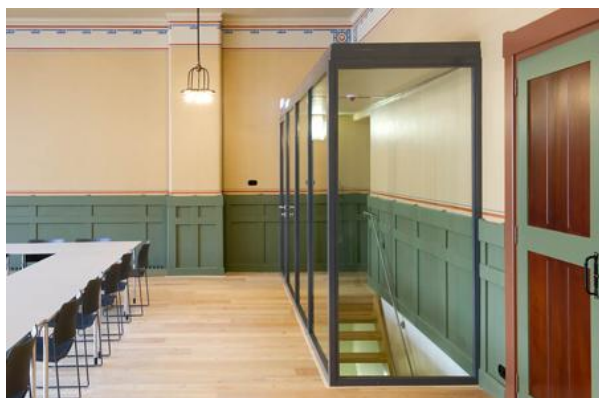
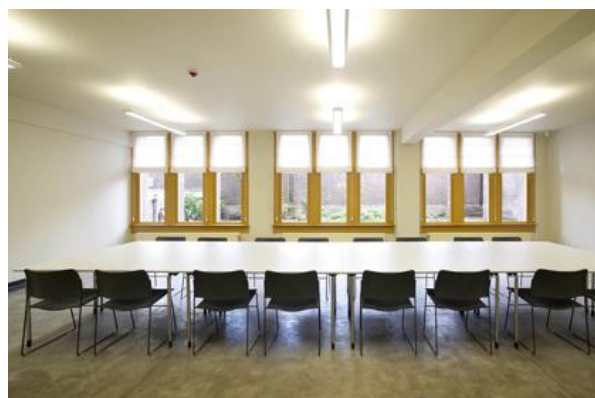
*Bibliotheek en Henri Polakzaal (foto's Arjan Bronkhorst)*

Op de bovenste verdieping waren de bibliotheek en de leeszaal ondergebracht. Deze waren in de loop der tijd ingrijpend gewijzigd. Ook was er een groot condensprobleem. Door verkeerde maatregelen was dit alleen maar ernstiger geworden. Dakbalken waren gaan roesten, houten kozijnen gaan rotten en achter latere voorzetwanden groeide een omvangrijke zwam. Door terug te keren naar het oorspronkelijke ontwerp van Berlage, met name ventilatie weer mogelijk te maken, en door een aantal bouwkundige verbeteringen zijn de problemen structureel aangepakt. De nieuwe verwarmings- en ventilatie-installatie is gedeeltelijk verstoppt achter historische boekenkasten, met warmtewisselaars op het dak. De ramen aan de voorzijde zijn weer geopend. Ook in deze vertrekken is de wandopbouw aan de hand van gevonden sporen hersteld. In de Leeszaal is het storende noodtrappenhuis ondergebracht in een glazen doos. Bijzonder zijn de lampen die herplaatst konden worden. Daar waar wij tegenwoordig alle moeite doen om bekabeling en gloeilampen aan het zicht te onttrekken, vond Berlage dat het vernuft van de moderne elektrische verlichting best gezien mocht worden.

Een al jaren slepend probleem was de vochtuithouding in het souterrain. Hier waren oorspronkelijk de drukkerij en de zetterij van de bond en een schaftgelegenheid ondergebracht. De problemen van optrekkend vocht, roest- en scheurvorming trachtte men op te lossen door steeds nieuwe afdeklagen (zandcement, terrazzo, cement en kunststof) over de oorspronkelijke vloer. Deze zijn verwijderd, een bodemafluitende laag vloeiement is aangebracht en in de kelder zijn de wanden tegen optrekkend vocht geïnjecteerd. Aanvullend op deze ingrepen moest de Burcht aan moderne gebruikseisen voldoen. Alle moderne installatietechniek voor een hedendaags conferentiecentrum moest met zo min mogelijk verstoring in het bestaande gebouw worden weggewerkt. Zo werd een goed geoutilleerde restaurantkeuken geplaatst in de voormalige stookruimte annex kolenkelder en op iedere verdieping zijn toiletgroepen gerealiseerd met gebruik van bestaande schachten voor de leidingen. De verouderde lift is vervangen, hetgeen de nodige inventiviteit vergde. Het souterrain is nu in gebruik voor het Berlage Café en de Henri Polakzaal.
