# Hoorn, Kerkplein 39, 'Sint Jans Gasthuis' of 'Boterhal'

'anno 1563' op een gevelsteen en 'dit is sint jans gasthuis' onder een aedícula met beeld van Johannes de Doper, beide in de voorgevel

Het Sint Jans Gasthuis in Hoorn, werd in 1563 gebouwd als ziekenzaal van een groot gasthuis-complex. Het pand heeft één van de best bewaarde vroegrenaissance gevels in Nederland en is rijk versierd met beeldhouw- en metselwerk en decoraties van natuursteen. Inwendig bestaat het gasthuis uit een ruim 20 meter diepe, 5 meter hoge zaal voor de ziekenverpleging. Bijzonder zijn de gebeeldhouwde consoles die de balken van de verdiepingsvloer dragen. Nadat het gasthuis in de 19de eeuw werd gesloten kende het gebouw verschillende functies, totdat het in 1987 in gebruik werd genomen als expositieruimte.

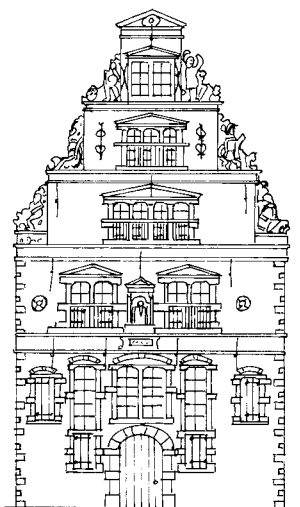
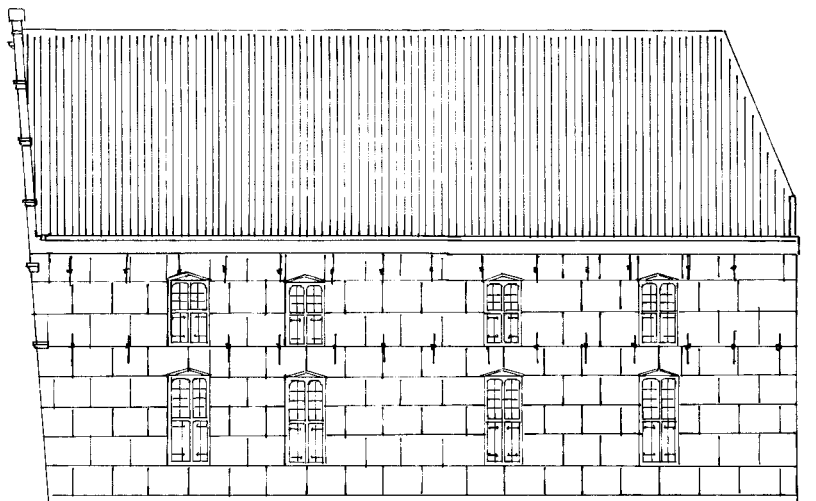
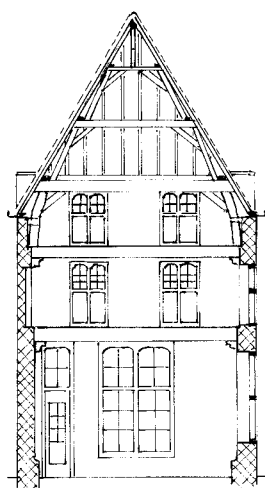
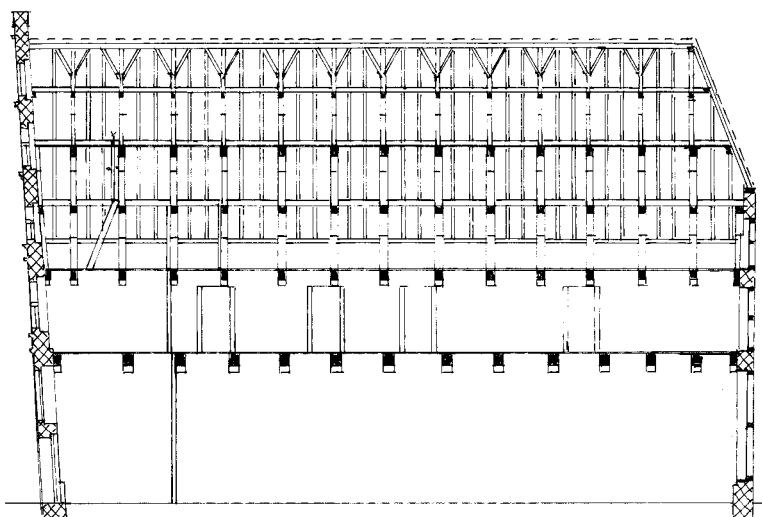
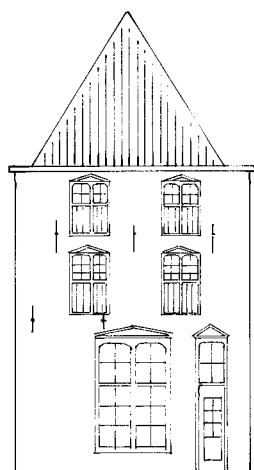
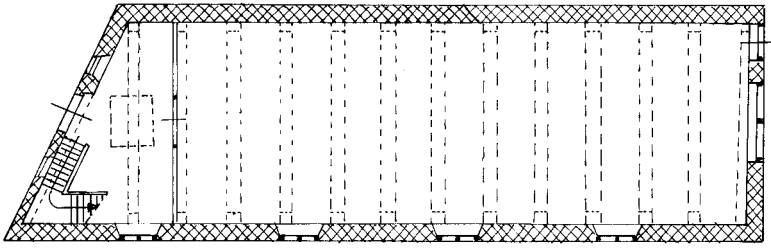
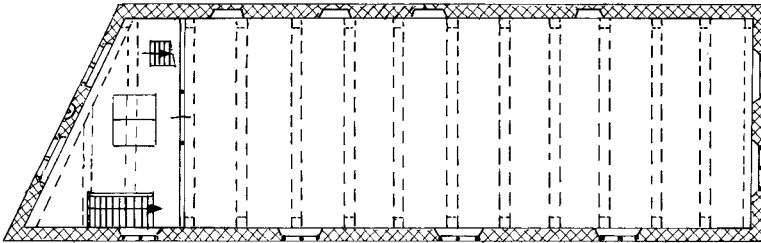
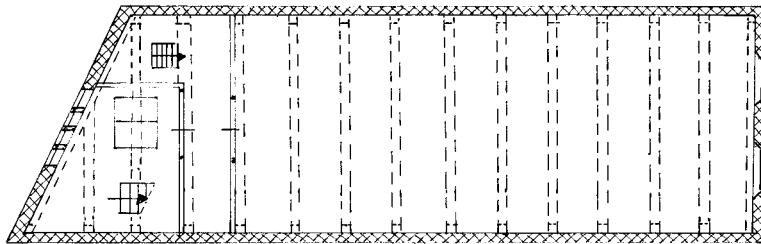
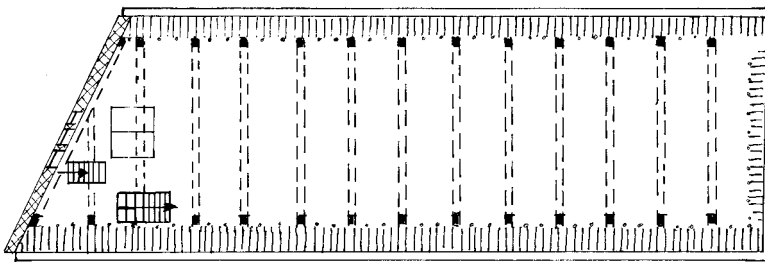
Voor-, zij- en achtergevels, langsdoorsnede, plattegrond begane grond, eerste, tweede en derde verdieping, naar gedeeltelijke opmetingen uit ca. 1893, 1948 en 1994.

Vermoedelijk is het gebouw in 1563 geheel nieuw opgetrokken. Het staat in een lange traditie van gasthuisgebouwen dat zich als type in de middeleeuwen ontwikkelde. Het bestaat uit een zaalgebouw op een rechthoekige plattegrond van 7 bij ruim 20 twintig meter. De voorgevel staat onder een zeer scherpe hoek in de rooilijn van het plein. Het pand is hierdoor ruim vier meter dieper tegen de rechter zijmuur dan aan de linkerkant. Het telt vijf bouwlagen met een begane grond, drie verdiepingen en een zolder. De zijmuren dragen bijzonder zware enkelvoudige balklagen, ondersteund door zandstenen consoles. In 1908 zijn drie balken uit de eerste balklaag vervangen door stalen exemplaren met een houten omtimmering. De muren van het pand zijn zeer dik, maar liefst 88 cm, en verjongen naar boven toe tot ongeveer 40 cm. Het pand is veertien balkvakken diep, waarvan het voorste door de scheefstaande voorgevel trapeziumvormig is. De kap is samengesteld uit eiken krommers, waarboven twee kapjukken in de vorm van schaargebinten staan. De kapbalken zijn voorzien van telmerken, die niet meer helemaal chronologisch lopen. Het dak is gedekt met Oudhollandse pannen.

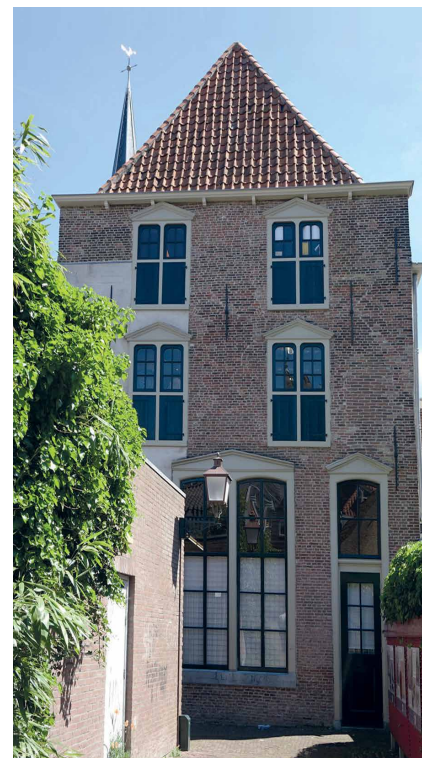
Achtergevel.

Zijgevel.

Eén zijgevel staat deels vrij en is in 1860 voorzien van een geblokte portlandcementpleisterlaag. Ook de achtergevel is destijds gepleisterd, maar deze is later weer deels ontleisterd. De kozijnen in de zij- en achtergevel zijn in 1860 vrijwel allemaal vervangen door nieuwe exemplaren van grenen, en op andere plekken in de gevel gezet. Over de oorspronkelijke indeling van de achtergevel is niet veel bekend. In de gevel is bij recente herstelwerkzaamheden een poortdoorgang gevonden, die vroeger naar een uitbouw leidde. De achtergevel wordt afgesloten door een afgewolfd dak.

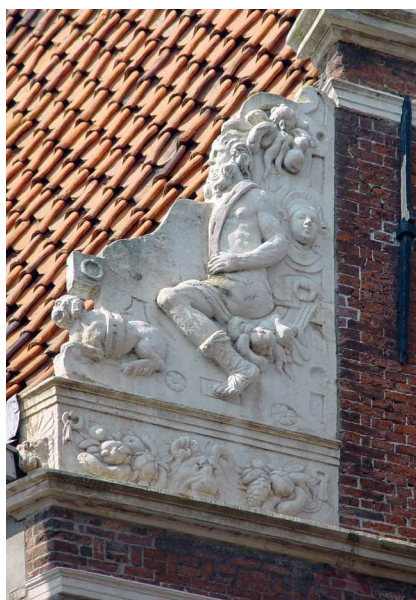
Detail beeldnis met Johannes de Doper en jaartalsteen.

Het gasthuis bezit een van de vroegste en best bewaarde renaissancegevels van Nederland. Van de stijl getuigen onder andere de beeldhouwde cartouche met het bouwjaar 1563, de klassieke aedicula met het beeld van Johannes de Doper en de ingemetselde medaillons met uit de gevel stekende koppen. Het beeld is in 2008 opnieuw gepolychromeerd en verguld. De hoofdzakelijk bakstenen gevel is zeer fijn gemetseld met geslepen stenen in een variatie aan verbanden met blokvormige patronen en metselmozaïeken. De bakstenen werden volgens een bewaard gebleven rekening in 1561 door het stadsbestuur in Wijdenes gekocht, mogelijk kan hieruit worden afgeleid wanneer de bouw begonnen is. De gevel is rijk gedecoreerd met natuurstenen lijstwerk, blokken en frontons. Uniek zijn de zes grote, beeldhouwde klauwstukken op de drie trappen van de geveltop met manshoge, in rolwerk gevatte figuren. Ze zijn vermoedelijk gemodelleerd naar prentwerk van de Vlaamse kunstenaars Cornelis Bos, Cornelis Florisz en Hans Vredeman de Vries en vormen een van de meest kenmerkende voorbeelden van hun ornamentstijl in de Noordelijke Nederlanden. Vermoed wordt dat zij in Amsterdam zijn gemaakt, waar vergelijkbare exemplaren bekend zijn.

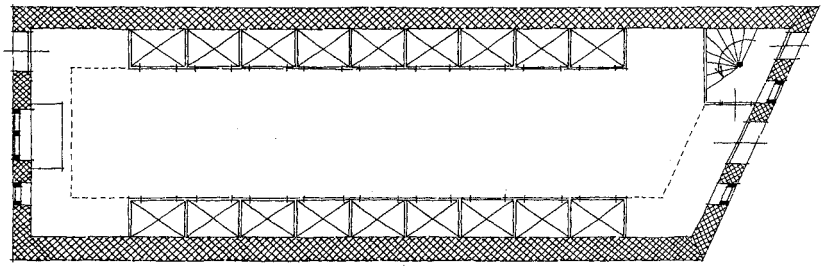
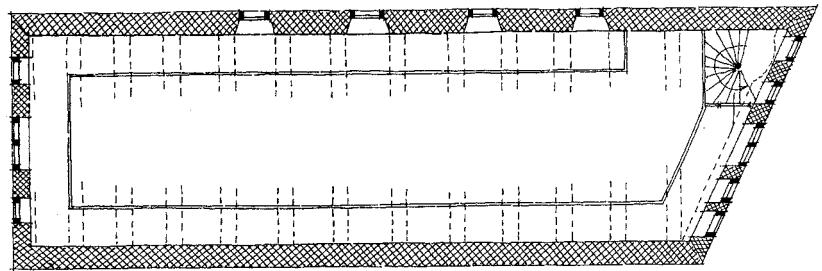
Reconstructie langs- en dwarsdorsnede, met bedsteden en galerij, naast een reconstructie van de twee voormalige verhuurde woningen door H.J. Zantkuijl.

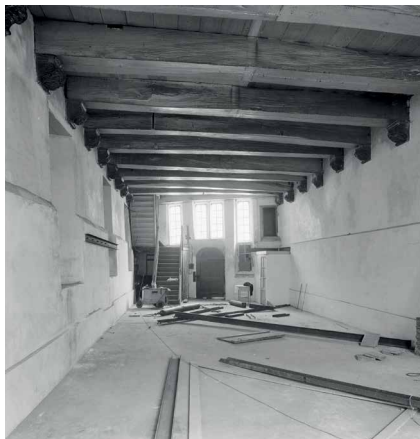
Begane grond. Goed zichtbaar zijn de verspringingen in de muur die mogelijk de aftekening van de bedsteden aangeven, 1965.

De begane grond van het gasthuis bestaat uit één grote zaal met een plafondhoogte van ruim vijf meter, met aan de noordzijde hooggeplaatste vensters. In deze zijmuur zijn sporen van vensteropeningen zichtbaar. De zaal was waarschijnlijk bestemd voor de huisvesting van de mannelijke zieken en armlastige proveniers en was vermoedelijk niet verwarmd. In de balklaag zijn geen sporen aangetroffen van een schoorsteenraveling. Mogelijk was er een insteekverdieping of galerij en uit bronnen lijkt er een tijdlang een verwarmde binnenkamer te zijn geweest, hoewel deze mogelijk in de uitbouw was ondergebracht. Er is vermoedelijk ook een eetzaal op de begane grond geweest. Tegen de muren stonden bedsteden, waarin de zieken konden worden verpleegd. Deze werden 'koetsen' genoemd. Verspringingen in de zijmuren geven vermoedelijk de hoogte van de bedplanken en mogelijke galerij of insteekverdieping weer. In 1858 zijn de bedsteden gesloopt. De balklaag van de begane grond wordt ondersteund door 28 rijk bewerkte consoles, in de vorm van mascarons, leeuwen- en mensenkoppen. Ze zijn uniek voor Nederland. Eén kop is voorzien van het jaartal 1563. De figuratie is waarschijnlijk ontleend aan prentwerk van Giulio Romano en de Antwerpenaar Cornelis Florisz. Ze worden soms toegeschreven aan de Amsterdamse beeldhouwer Joost Jansz Bilhamer. Op de consoles zijn restanten van een polychromie bewaard.

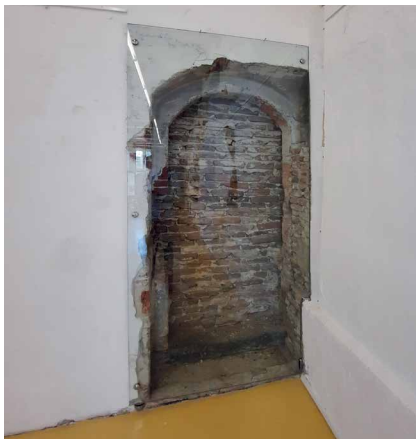
Teruggevonden doorgang naar achterzijde.

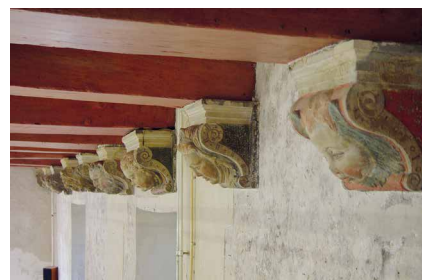
Consoles.

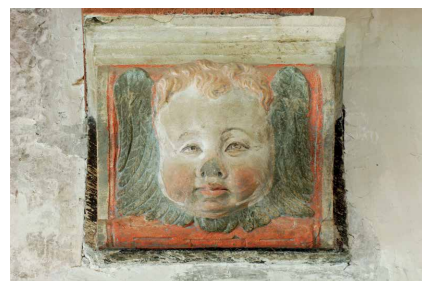
Detail console.

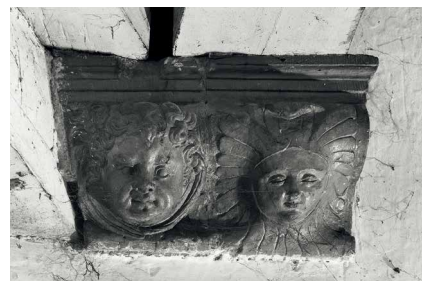
Detail dubbele console bij voorgevel.

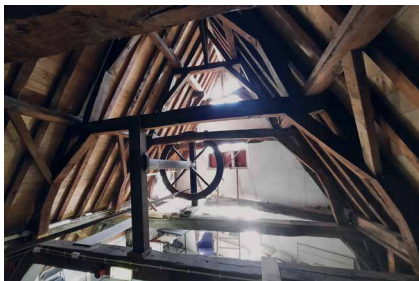
Kap met hijsrad.

De verdieping van het gebouw werd oorspronkelijk gebruikt voor opslag. Ook hier zijn zware balklagen in het zicht, ondersteund door onbewerkte natuurstenen consoles. Na de explosieve toename van het aantal proveniers zijn op de verdieping bedsteden getimmerd, die in 1860 weer zijn verwijderd. In de 18de eeuw werden de verdiepingen hierboven deels verhuurd als graanzolders, daarnaast had het gasthuis zelf een kledingzolder en een turfzolder waar jaarlijks ruim duizend ton turf werd opgeslagen. Ook was er een kaaszolder. De historische indeling en inrichting van de verdiepingen is verloren gegaan, uitgezonderd een hijsrad op de zolder. Eén van de proveniers werd in het verleden aangesteld als hijsman en was verantwoordelijk voor het omhoog brengen van turf. In 1860 is het hijsrad een kwartslag gedraaid, waardoor deze nu parallel aan de voorgevel staat. In de verdiepingvloeren werden toen luiken aangebracht, om goederen dóór het gasthuis omhoog te takelen.

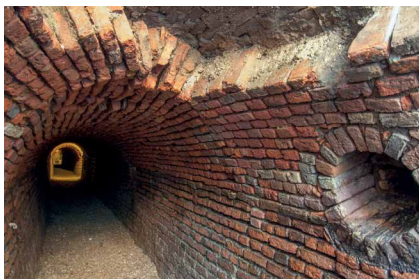
Teruggevonden riool.

In 2015 werd een riool, deels daterend van voor de bouw van het gasthuis in 1563 en deels uit de 17de eeuw, ontdekt op het terrein achter het pand. De wijze waarop dit riool is gebouwd wijzen op een grote ouderdom, het is voorzover bekend het oudste nog bestaande stuk riool in Hoorn. Middels een nieuw metalen luik is het riool toegankelijk gemaakt. De waterloop is aangewezen als gemeentelijk archeologisch monument.
